## 調査結果の概要

## 調査映像の内容（全体で 15 分 37 秒）

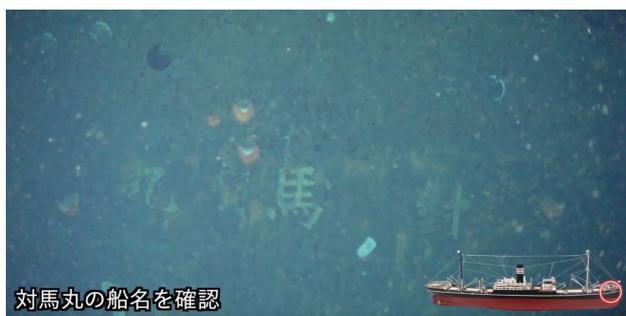
対馬丸の船名を確認

「対馬丸」の船名を確認（右舷船首付近）

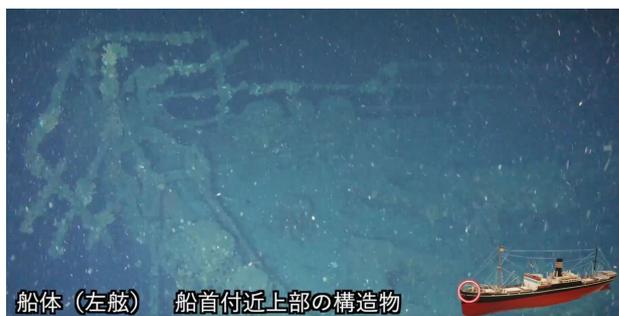
船体（左舷） 船首付近上部の構造物

左舷 船首上部の構造物の様子

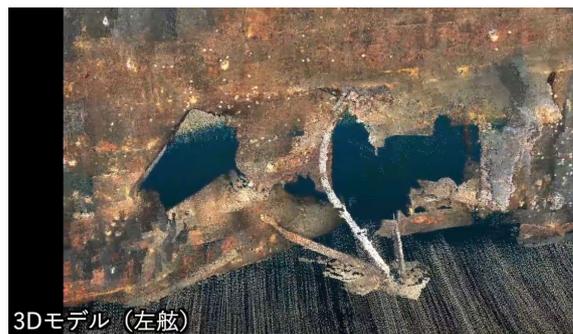
3Dモデル（左舷）

3Dモデルで作成した左舷外板穴の様子
