## 調査結果の概要

## 調査映像の内容（全体で 15 分 37 秒）

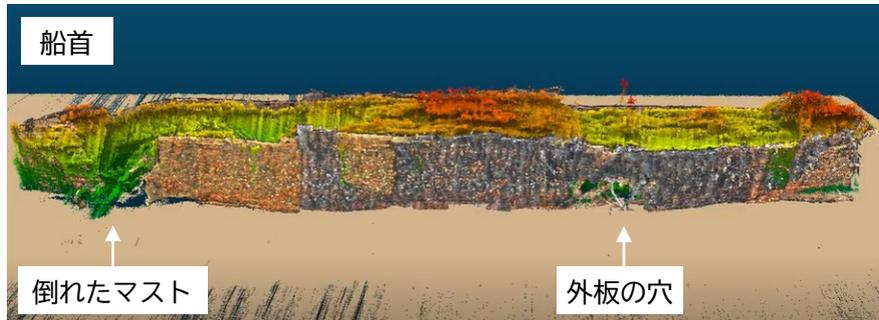
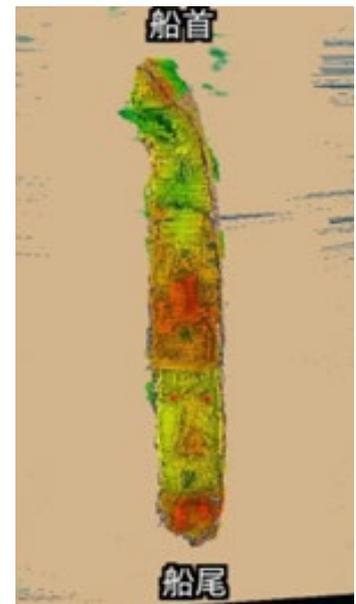
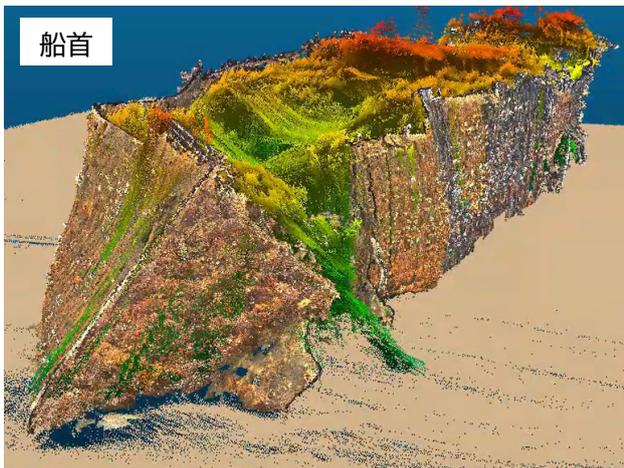
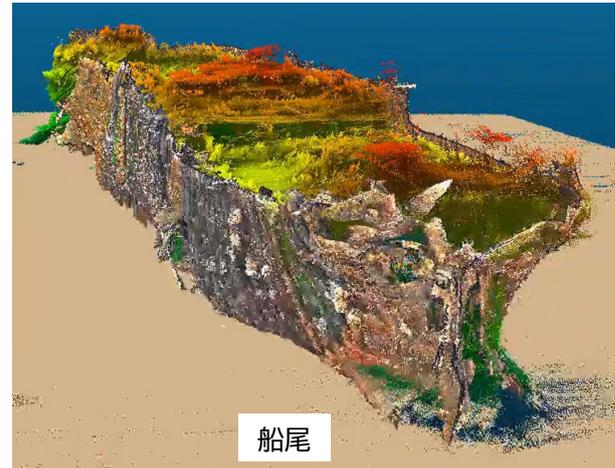
マルチビームデータと合成後の3Dモデルによる対馬丸の全景  
 (左舷側、上方、船首側、船尾側からの全景)

対馬丸の船体には、船外にはみ出して倒れているマストや複雑な突起構造など、ROV搭載の3Dカメラが近接して映像データを収集できない箇所(左舷船首付近や船体上部全体など)があった。そのため、映像データの欠落した部分は、音波で形状を計測したマルチビームソナーの解析データを合成し、3Dモデルを補完することで、対馬丸全体の構造を可視化した3Dモデルとして再現している。
